## defekte Mittelarmlehne im Audi A3 8L

### Symptome:

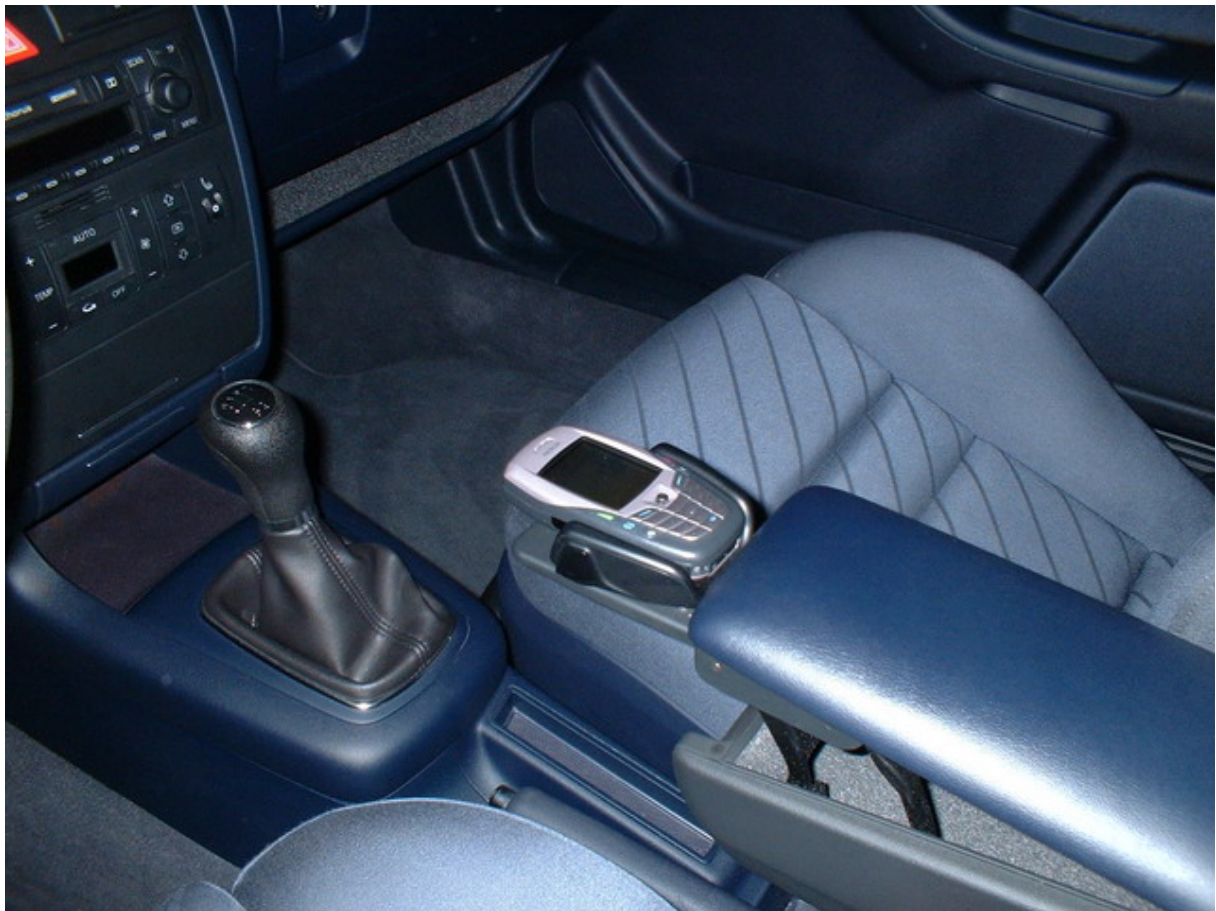
Die Mittelarmlehne lässt sich nur noch nach oben klappen. Entriegeln und nach unten klappen geht nicht. Hier ist ein oder beide Bolzen im Entriegelungsknopf abgebrochen.

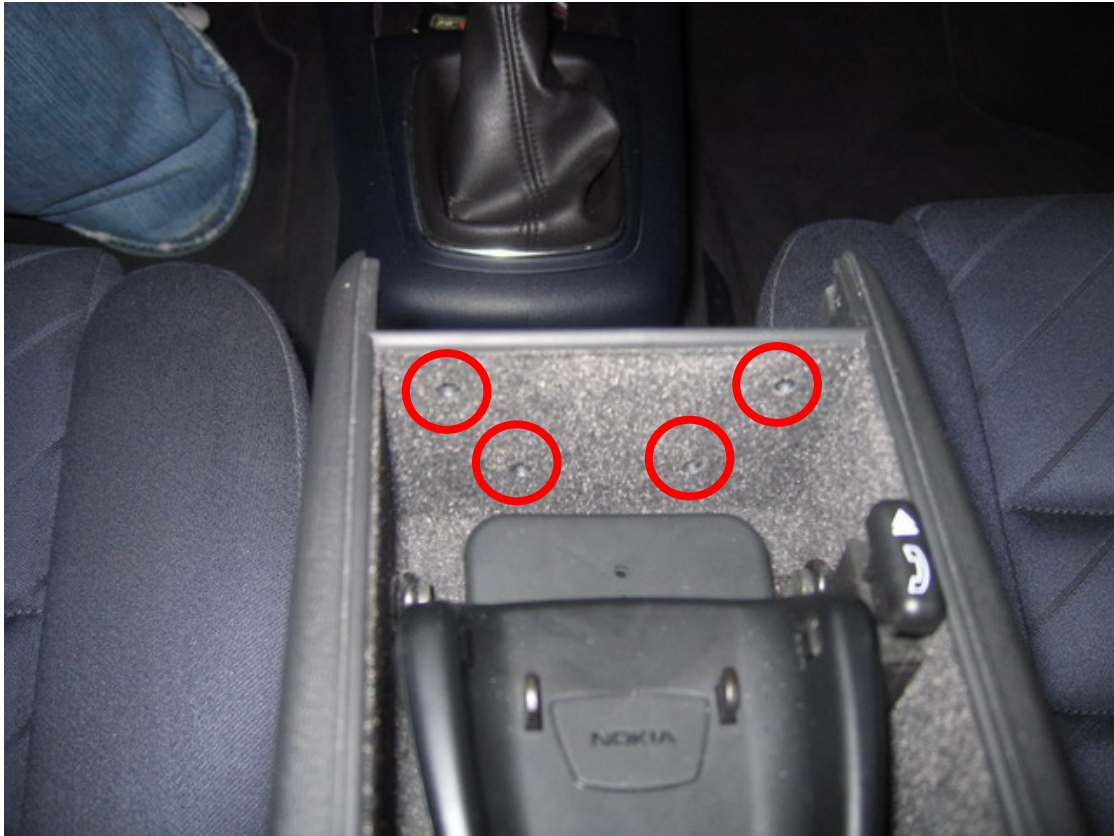
In der Innenseite der Mittelarmlehne sind 4 Torxschrauben unter dem Fils versteckt. Diese kann man mit einem spitzen Gegenstand am besten suchen. Diese Torxschrauben mit Hilfe des 8er Torx lösen, dann kann man den Entriegelungsknopf nach vorne abnehmen.

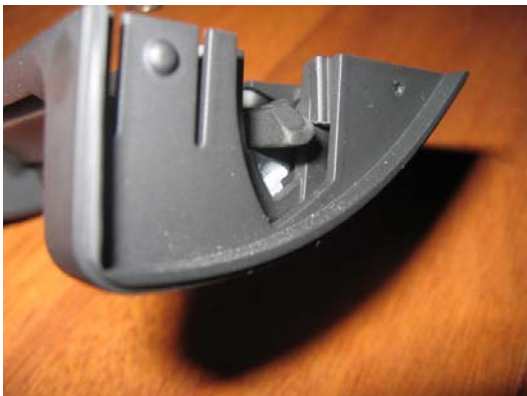
So sieht der defekte Entriegelungsknopf seitlich aus:

Defekt: Ein Stift ist abgebrochen

Reparatursatz für Mittelarmlehne kostet 14,40 Euro:

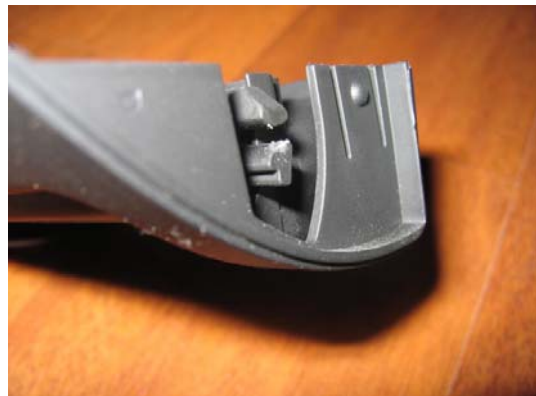
so sollte der Entriegelungsknopf aussehen

Diese Stifte drücken auf die Entriegelung der Mittelarmlehne.

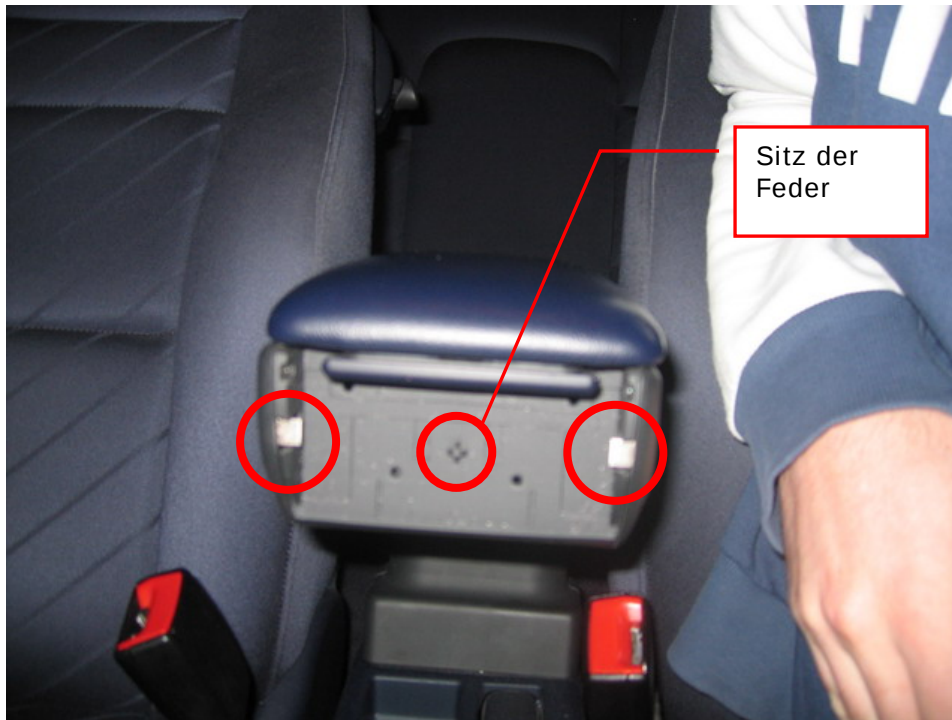
Wenn der Entriegelungsknopf ausgebaut ist, kann man provisorisch die Mittelarmlehne verstellen, indem man an der Stelle, wo der Entriegelungsknopf saß, beide Metallplättchen nach hinten drückt:

So kann man die Zeit überbrücken, bis das Ersatzteil da ist. Einbau des neuen Entriegelungsknopfs in umgekehrter Reihenfolge. Beim Einbau darauf achten, dass die Feder mit eingebaut wird und dass die Metallplättchen zwischen den zwei Plastikstiften des Entriegelungsknopfes sitzen.
